Haltungsprotokoll

| HALTUNGSNAME: S2 - S1 | HALTUNGSNUMMER: 1 | KATALOGNAME: DWA M149 |

| ÖRTLICHE LAGE: unter einem Gebäude | UNTERSUCHUNGSRICHTUNG: Von S2 bis S1 |
| DATUM DER UNTERSUCHUNG: 2017.06.02 | INSPEKTIONSZWECK (GRUND): Verdacht auf betriebliche Probleme |

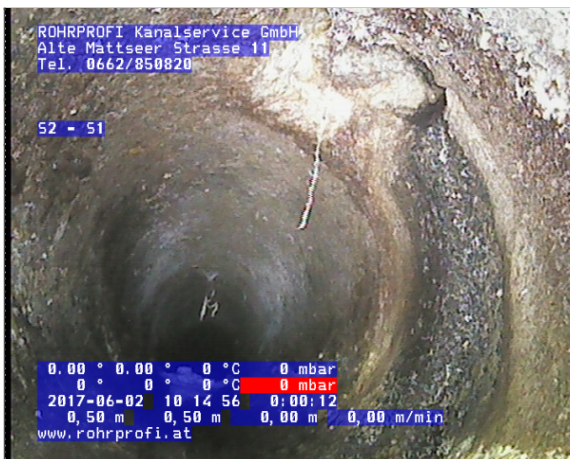
| 1 : 150 | POSITION DC | CODE | BEOBACHTUNG | Vid... | FOTO |
|---|---|---|--|---|---|
| | 0,50 m | BCAAA | Anschluss: Abzweig, offen, 100 mm hoch, 100 mm breit, bei 2 Uhr | 00:00:12 | 0001 |

Fotodatei S2 - S1_0001.bmp
 Kürzel: BCAA
 Meterzähler: 0,50 m
 Text: Anschluss: Abzweig, offen, 100 mm hoch, 100 mm breit, bei 2 Uhr

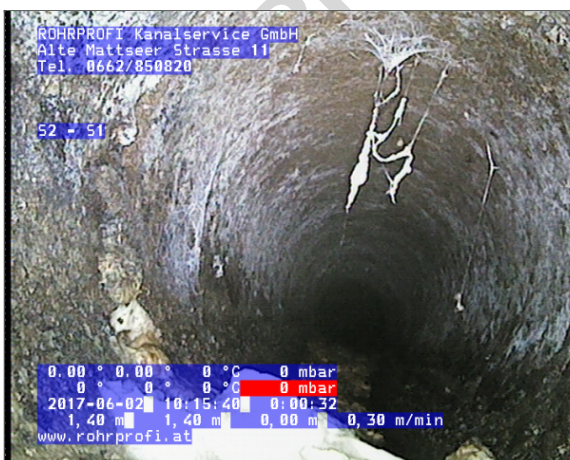
| 1 : 150 | POSITION DC | CODE | BEOBACHTUNG | Vid... | FOTO |
|---|---|---|--|---|---|
| | 1,42 m 2 | BAJB | Verschobene Rohrverbindung: rechtwinklig zur Rohrachse, Versatz: 8 mm, bei 6 Uhr | 00:00:25 | 0002 |

Fotodatei S2 - S1_0002.bmp
 Kürzel: BAJB
 Meterzähler: 1,42 m
 Text: Verschobene Rohrverbindung: rechtwinklig zur Rohrachse, Versatz: 8 mm, bei 6 Uhr

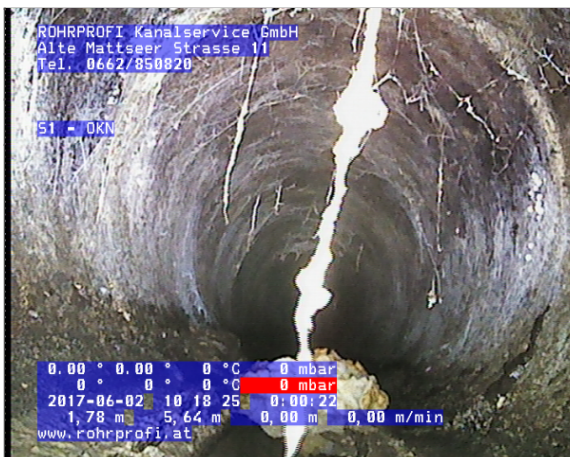
| 1 : 200 | POSITION DC | CODE | BEOBACHTUNG | Vid... | FOTO |
|---|---|---|---|---|---|
| | 1,78 m 2 | BAJB | Verschobene Rohrverbindung: rechtwinklig zur Rohrachse, Versatz: 15 mm, bei 6 Uhr | 00:00:22 | 0001 |

Fotodatei: S1 - OKN_0001.bmp
 Kürzel: BAJB
 Meterzähler: 1,78 m
 Text: Verschobene Rohrverbindung: rechtwinklig zur Rohrachse, Versatz: 15 mm, bei 6 Uhr

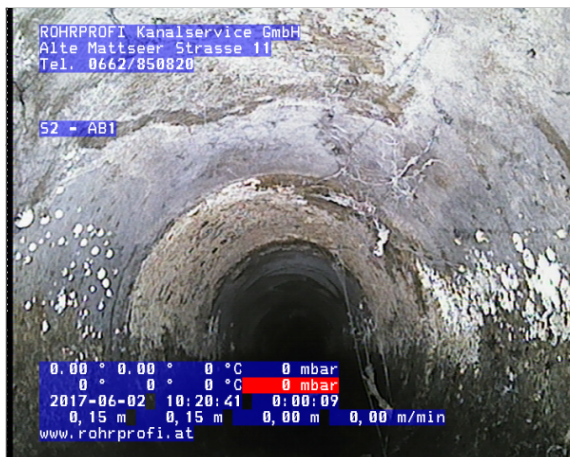
| 1 : 150 | POSITION | DC | CODE | BEOBACHTUNG | Vid... | FOTO |
|---|---|---|---|--|---|---|
| | 0,15 m | 1 | BABBB | Rissbildung am Rohrumfang, 0.1 mm breit, von 3 Uhr, bis 9 Uhr | 00:00:09 | 0001 |

Fotodatei S2 - AB1_0001.bmp
Kürzel: BABBB
Meterzähler: 0,15 m
Text: Rissbildung am Rohrumfang, 0.1 mm breit, von 3 Uhr, bis 9 Uhr

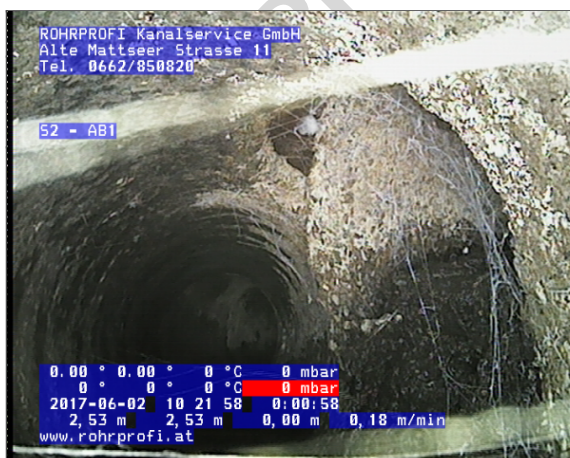
| 1 : 150 | POSITION | DC | CODE | BEOBACHTUNG | Vid... | FOTO |
|---|---|---|---|--|---|---|
| | 2,53 m | 0 | BACA | Rohrbruch ohne fehlende Teile, Länge: 25 mm, von 3 Uhr, bis 6 Uhr | 00:00:58 | 0002 |

Fotodatei S2 - AB1_0002.bmp
Kürzel: BACA
Meterzähler: 2,53 m
Text: Rohrbruch ohne fehlende Teile, Länge: 25 mm, von 3 Uhr, bis 6 Uhr

DRINGEND UND KURZFRISTIG AUSZUFÜHRENDE SANIERUNGEN. ALS SOFORTMASSNAHME IST DIE DURCHFÜHRUNG VON PROVISORISCHEN LOKALEN REPARATUREN ZUR SCHADENSBEGRENZUNG ANGEBRACHT.

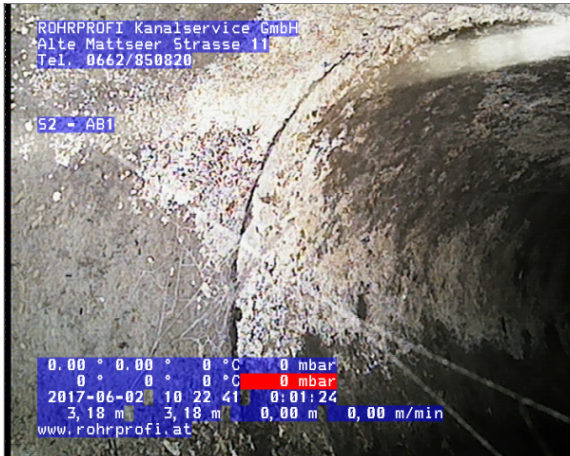
| 1 : 150 | POSITION | DC | CODE | BEOBACHTUNG | Vid... | FOTO |
|---|---|---|---|--|---|---|
| | 3,18 m | | BCCBY | Krümmung der Leitung nach rechts, 45 ° Richtungsänderung | 00:01:24 | 0003 |

Fotodatei S2 - AB1_0003.bmp
 Kürzel: BCCBY
 Meterzähler: 3,18 m
 Text: Krümmung der Leitung nach rechts, 45 °
 Richtungsänderung

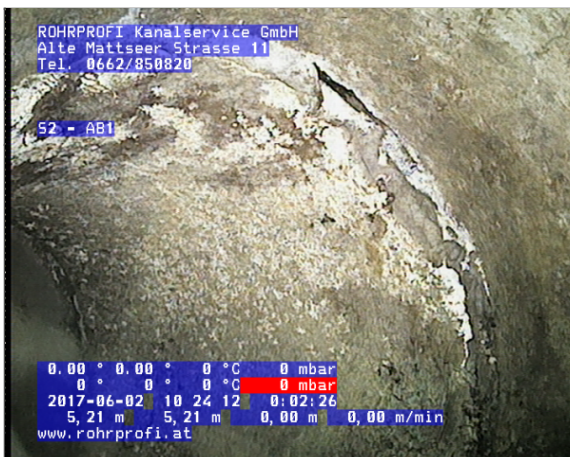
| 1 : 150 | POSITION | DC | CODE | BEOBACHTUNG | Vid... | FOTO |
|---|---|---|---|--|---|---|
| | 5,21 m | 1 | BABBB | Rissbildung am Rohrumfang, 0.1 mm breit, von 3 Uhr, bis 6 Uhr, an einer Rohrverbindung | 00:02:26 | 0004 |

Fotodatei S2 - AB1_0004.bmp
 Kürzel: BABBB
 Meterzähler: 5,21 m
 Text: Rissbildung am Rohrumfang, 0.1 mm breit, von
 3 Uhr, bis 6 Uhr, an einer Rohrverbindung
