Haltungsprotokoll

HALTUNGSNAME: DA1 - AB1	HALTUNGSNUMMER: 1	KATALOGNAME: DWA M149
AUFTRAGGEBER:	PROJEKTLEITER:	AUFTRAGNEHMER: ROHRPROFI Kanalservice GmbH

ANFANGSKNOTENBEZEICHNUNG: DA1		ENDKNOTENBEZEICHNUNG: AB1	
GEMEINDE:		STRASSENNAME:	
ÖRTLICHE LAGE: auf einem bebauten Grundstück		UNTERSUCHUNGSRICHTUNG: Von DA1 bis AB1	HALTUNGSLÄNGE: 8,30 m
DATUM DER UNTERSUCHUNG: 2017.04.25		INSPEKTIONSZWECK (GRUND): Abnahme einer Renovation oder Reparatur	
NIEDERSCHLAG: kein Niederschlag		WERKSTOFF DER ROHRLEITUNG: Anderer Werkstoff	
INSPEKTIONSVERFAHREN: Inspektion mittels TV-Kamera		DURCHMESSER ODER PROFILHÖHE: 125	
REINIGUNG: Abwasserleitung nicht gereinigt		QUERSCHNITTSFORM: Kreisförmig	
ALLGEMEINE ANMERKUNGEN:

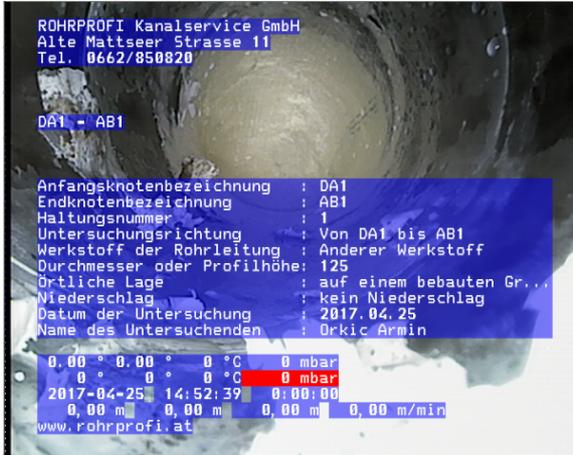
Fotodatei DA1 - AB1_0000.bmp
 Kürzel: BCDXP
 Meterzähler: 0,00 m
 Text: Rohranfang

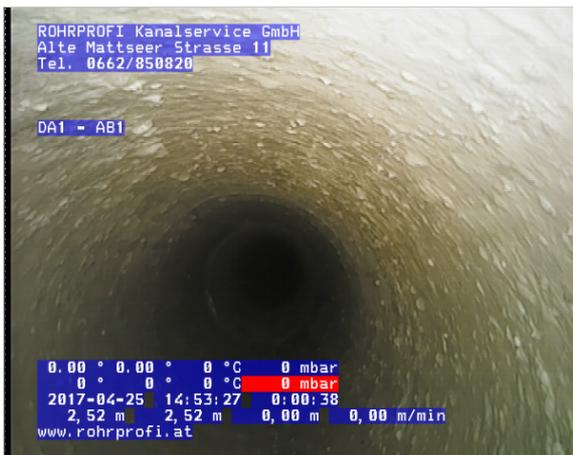
Fotodatei DA1 - AB1_0001.bmp
 Kürzel: BCDXP
 Meterzähler: 0,00 m
 Text: Rohranfang

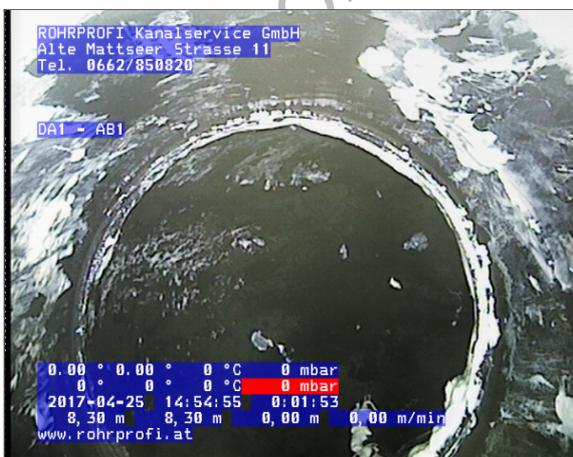
Fotodatei DA1 - AB1_0002.bmp
 Kürzel: BCEXP
 Meterzähler: 8,30 m
 Text: Rohrende

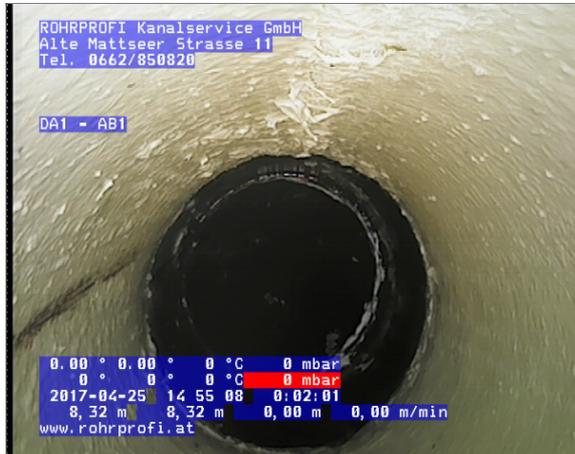
Fotodatei DA1 - AB1_0003.bmp
 Kürzel: BCEXP
 Meterzähler: 8,30 m
 Text: Rohrende
